MDO EMI 诊断方案 (一)

应用产业：任何与电信号相关产业

应用行业：任何电子设备、电路板设计

应用技术：频谱分析、时域分析、跨域分析

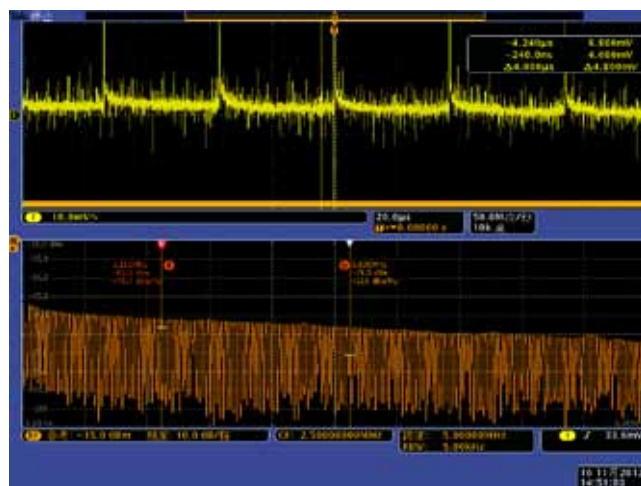
首先测试该电路板 +5V 电源纹波，MDO 示波器通道 1 直接连接在 +5V，用交流耦合测试纹波。为了对比，用 BNC 电缆一端连接 MDO50 欧姆射频输入端，另一端剥开外皮直接连接到 +5V 上，设置中心频率为 2.5MHz，跨度为 5MHz。测试结果如下图：

由测试结果可知，该电源纹波达 20mV 左右，其频谱在低频段达 -50dBm 左右。为了看清电源纹波的影响，我们在示波器端做 FFT，同时将频谱仪的跨度设定为 50MHz，测试结果如下：

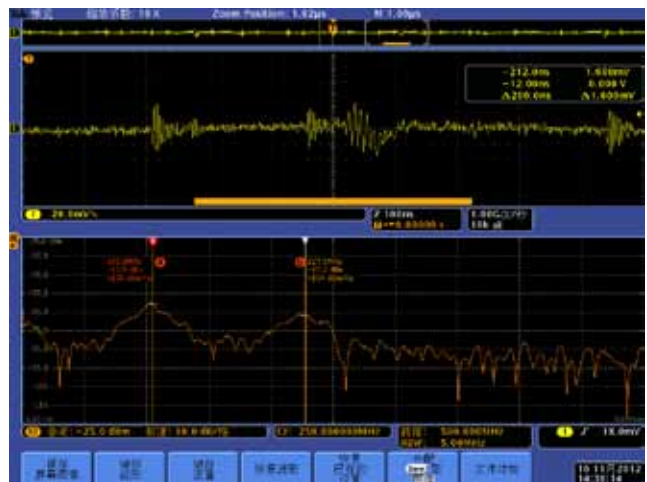
由测试结果可知，该地线在 105MHz 和 227.5MHz 两处 EMI 幅度较高，利用 MDO 跨域分析功能，在上半部分时域曲线中，橙色条位置为下半部分频谱分析时间段，此时该时间段位于距触发点 1.02uS 处，即地线上较宽的波形处。我们向左调整频谱分析时间段，得到如下测试结果：

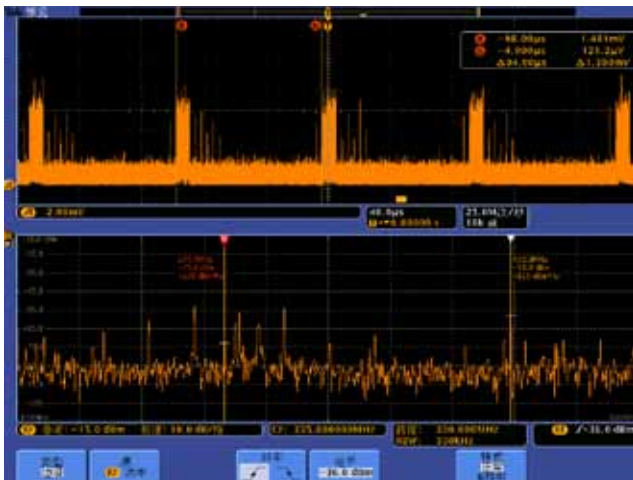
此时底噪已经降低到 -85dBm 一下，原来 280MHz 频点处被底噪淹没的 -73dBm 的信号此时已经显现出来。
