## 텍트로닉스 혼합 신호 오실로스코프로 혼합 신호 설계 디버깅

### 개요

### 애플리케이션 노트

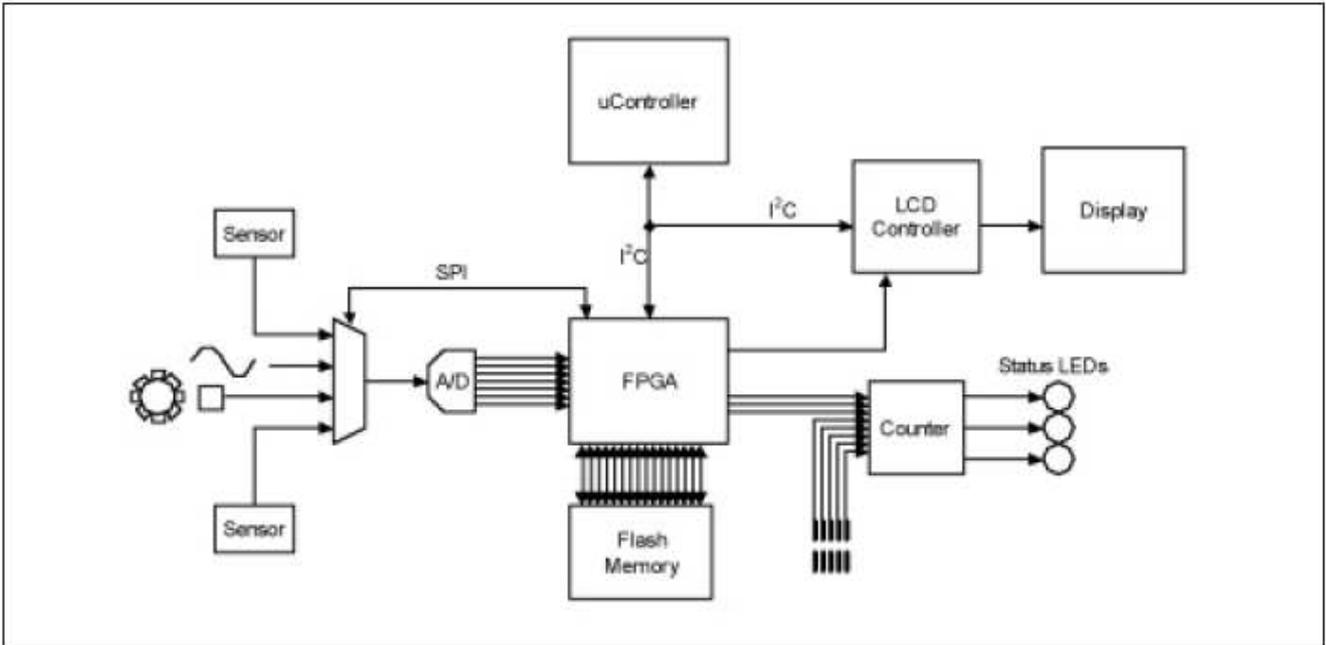
그림 1. 단순화한 획득/계측 시스템

마이크로프로세서, FPGA, 아날로그-디지털 변환기(ADC) 및 디지털-아날로그 변환기(DAC)가 최근 임베디드 설계에서 고유한 측정상의 어려움을 갖고 있는 IC의 일례입니다. 엔지니어는 동일한 시스템 보드에서 ADC의 입력과 출력을 관찰하는 동시에 두 IC 사이의 SPI 버스를 디코딩해야 할 필요가 있습니다. 이러한 혼합 신호 시스템의 예를 그림 1에서 볼 수 있습니다.

4채널 오실로스코프를 주로 사용하는 엔지니어에게 있어 그림 1의 하드웨어를 디버깅하는 작업은 까다롭고 꺼려지는 작업일 수 있습니다. 많은 엔지니어는 자신의 오실로스코프에 익숙하며, 시간을 절약하기 위해 3~4대의 오실로스코프를 사용하여 여러 신호를 한 번에 분석하기도 합니다.

DPO 시리즈 오실로스코프는 직렬 데이터 검사에 최대 4개의 채널을 사용할 수 있지만 자주 사용되는 직렬 프로토콜 일부에는 3개 이상의 배선이 필요합니다. 경우에 따라 엔지니어는 여러 개의 직렬 버스를 동시에 디코딩 및 분석하고 타이밍 상관 관계를 관찰해야 할 필요가 있습니다. 테크트로닉스 MSO 시리즈에는 직렬 트리거와, 16개의 추가적인 디지털 채널이 있는 DPO 시리즈의 디코딩 성능이 결합되어 있습니다. MSO 시리즈는 I<sup>2</sup>C, SPI 및 CAN 이외에도 RS-232와 병렬 버스의 트리거링 및 디코딩도 지원합니다. MSO 시리즈를 사용하면 엔지니어는 사용자 정의 병렬 버스와 여러 개의 직렬 버스를 동시에 검사하고 디코딩할 수 있습니다. 다음 예제에서는 MSO 시리즈를 사용하여, 그림 1의 임베디드 설계에 대한 복잡한 다중 칩 통신 오류를 디버깅합니다.

시스템(그림 1)의 초기 디버깅 도중 시스템은 회로 보드의 상태 LED가 에러를 표시하는 상태를 종종 발견합니다. 상태 LED로 보고되는 이 오류는 모호해서 시스템 엔지니어는 이 문제가 하드웨어에 관련된 것인지 소프트웨어에 관련된 것인지 파악하기 힘듭니다. 기존에 아날로그 MUX의 입력에서 신호 품질 불량으로 인한 비슷한 오류가 발생했지만, 신호 충실도 문제를 일으킨 하드웨어는 이미 정상적으로 교체한 상태입니다. 시스템 엔지니어는 이 오류의 원인이 MUX 입력이 아닌 다른 곳에 있다고 의심되기 때문에, 몇 개의 디지털 버스와 MUX에 대한 아날로그 입력을 검사하여 시스템 전체적인 분석을 수행하기로 했습니다. 디버깅에 사용할 수 있는 4개 및 16개의 디지털 채널을 갖춘 MSO 시리즈를 그림 2에서 1-4로 표시된 신호에 연결했습니다.

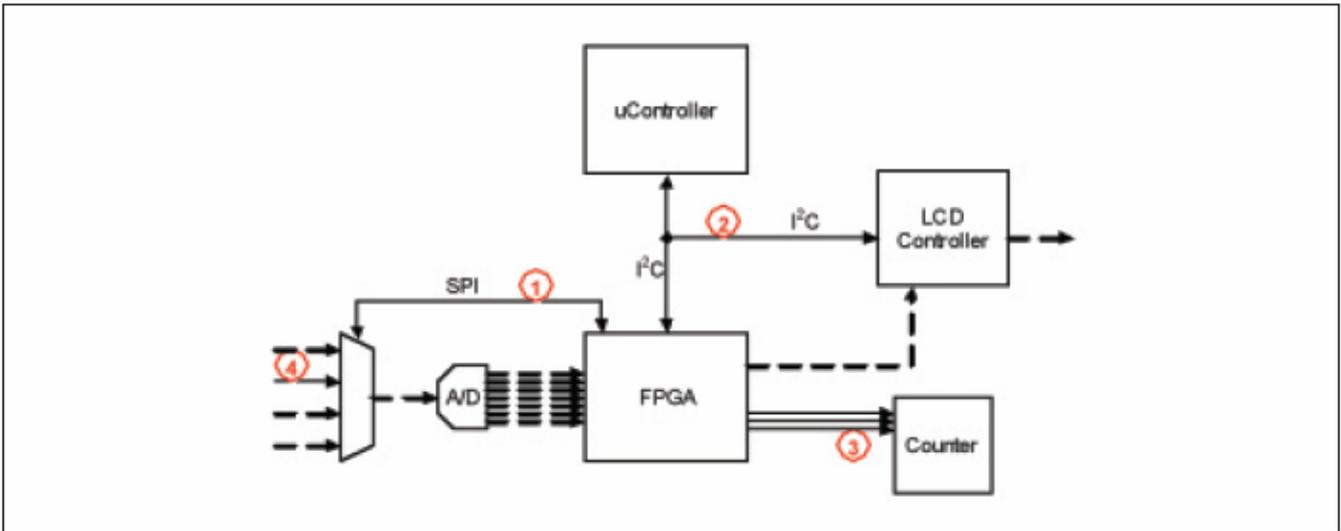
그림 2. 프로브 포인트를 사용한 획득 시스템의 일부

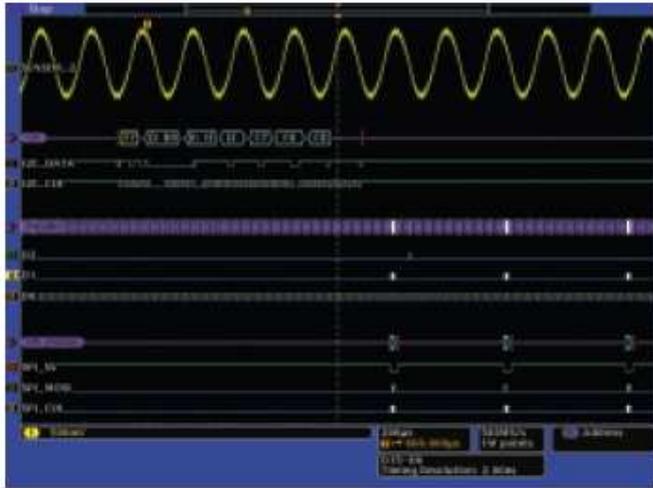
그림 3. CH1 아날로그, I<sup>2</sup>C, SPI 및 병렬 버스를 표시하는 MSO4000

그림 3은 SPI 버스(1), IC 버스(2), 3비트 병렬 버스(3) 및 아날로그 입력(4)을 동시에 검사 중인 MSO 시리즈의 스크린샷입니다. 오류를 특정 하위 루틴으로 고립시킬 수 있기 때문에 특정 IC 활동으로 트리거링되는 단일 획득을 수행하도록 MSO 시리즈를 구성했습니다.

IC 버스에서의 이벤트에 대한 모든 유용한 정보를 정확하게 캡처할 수 있도록 하기 위해 레코드 길이를 1M 포인트로 설정합니다. 엔지니어는 하위 루틴을 실행하면서 MSO 시리즈를 통해 시스템의 작동 상황을 관찰했습니다. CH1에 표시되는 MUX 입력에 선명한 아날로그 파형이 나타나므로 엔지니어는 하드웨어 문제가 이미 해결되었고 오류는 다른 곳에서 발생한다는 사실을 확인했습니다. MSO 시리즈는 마이크로프로세서로부터 기록되는 I2C 데이터로 트리거링되고 해당 데이터를 디코딩합니다. 엔지니어는 SPI 버스의 활동을 감지하고 I2C 데이터가 전송된 직후 레이블 D1 및 D2 신호를 표시했습니다. 실행된 기능이 기본적으로 LCD 컨트롤러에 관련된 것이기 때문에 이 버스의 활동이 의심됩니다. MSO 시리즈가 I2C 데이터의 값을 이미 디코딩했기 때문에 엔지니어는 마이크로프로세서가 IC 데이터를 주소 0x77에 기록했다는 것을 볼 수 있었습니다. 주소 0x77은 FPGA의 주소지만, 하위 루틴은 이 주소 대신 LCD 컨트롤러의 주소인 주소 0x76에 데이터를 기록한 것으로 생각됩니다.

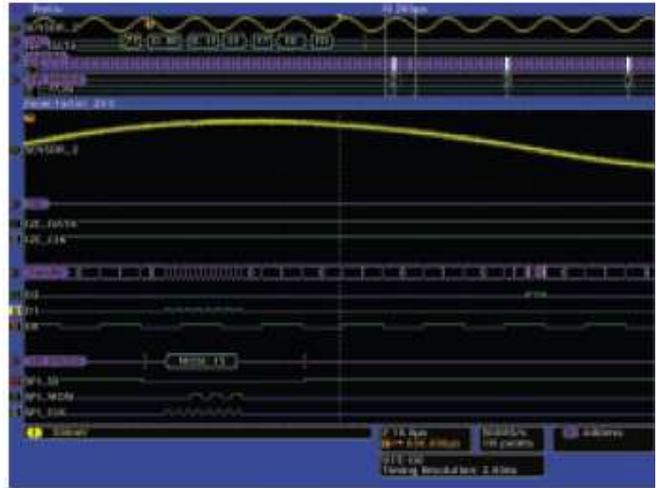
그림 4. 패킷 세부 사항을 확대하고 표시하는 데 사용되는 Wave Inspector®

그림 4는 같은 획득을 Wave Inspector®를 사용하여 SPI 및 병렬 버스의 세부 사항을 확대한 모습입니다. 마스터(FPGA)에서 슬레이브(MUX)로 데이터 값 0x15를 기록할 때 SPI 데이터가 화면에서 디코딩됩니다. 이 SPI 명령은 입력 MUX에게 신호 경로에 사용한 입력을 변경하도록 지시합니다. 이렇게 입력 신호에 의도하지 않은 변경이 적용되어 FPGA가 병렬 버스의 상태 LED에 오류 코드를 전송한 것입니다. 오류 코드를 나타내는 신호 D2의 활동과 병렬 버스의 디코딩을 그림4에서 관찰할 수 있습니다.

임베디드 설계 엔지니어는 MSO 시리즈를 통해 관심 있는 모든 신호를 동시에 보고 디코딩할 수 있었기 때문에, 소프트웨어 버그로 인해 시스템 장애가 발생했다는 사실을 신속하게 파악할 수 있었습니다. 패킷이 LCD 컨트롤러를 의도했는데 소프트웨어 프로그래머가 실수로 마이크로컨트롤러의 IC 데이터를 FPGA로 기록한 것입니다.

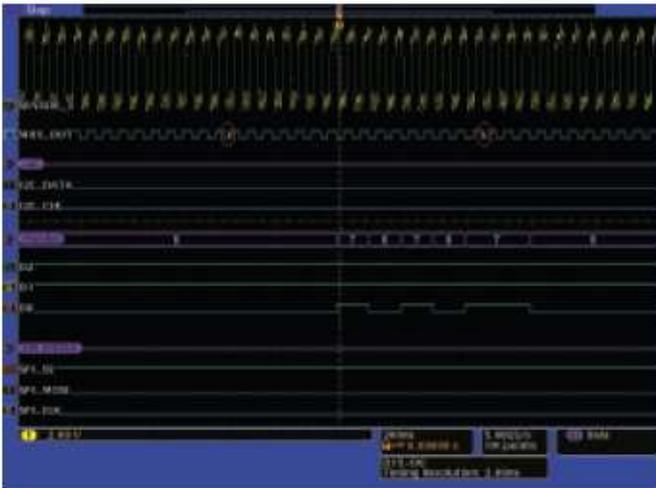
그림 5. 추가적인 세부 사항이 있음을 알리는 MUX\_OUT의 흰색 에지

문제를 고립시키기 위해, 병렬 버스 값 0x7로 설정된 트리거 이벤트로 단일 획득을 캡처하도록 MSO 시리즈를 구성했습니다. 그림 5가 그 결과 획득입니다. 이 경우 오류가 쉽게 고립되기 때문에 병렬 버스 디코딩과 트리거링으로 시간과 혼동이 크게 줄어들었습니다. 이 획득 도중에 1M의 레코드 길이가 사용되어 엔지니어는 트리거 이벤트 이전과 이후의 신호에 대한 주요 세부 사항을 볼 수 있었습니다.

그림 5의 신호는 언뜻 보면 정상적인 듯하지만 시스템 엔지니어는, 고유한 것처럼 보이는 MUX\_OUT 신호의 두 에지 전환을 빠르게 구분해냈습니다. 그림 5에 보이는 MUX\_OUT 신호의 흰색 전환은 신호의 해당 부분 내에 추가적인 정보가 있음을 알립니다. MSO 시리즈의 다중 에지 탐지 기능을 확대를 통해 더 높은 주파수 디지털 펄스를 볼 수 있는 파형 영역을 강조 표시합니다. 그림 6은 Wave Inspector®를 사용하여 파형 세부 사항을 확대했을 때의 첫 번째 백색 전환에 대한 세부 사항입니다. 그림 5에서 흰색 전환으로 그려진 신호의 부분은 실제로 MUX\_OUT 신호의 글리치입니다.

임베디드 설계 엔지니어는 MSO 시리즈의 스크린샷을 분석한 뒤 MUX\_OUT 신호에서 발견된 글리치의 원인이 크로스토크인 것으로 의심했습니다. 그림 5에서 모니터한 어떤 신호도 크로스토크의 출처로 파악되지 않았습니다. 회로 보드 레이아웃을 좀더 자세히 검사한 결과 PCB에서 MUX\_OUT 트레이스 옆에 크로스토크 소스가 있는 것을 발견했습니다. 그래서 CH1로 PCB의 VIA에 프로빙하고 병렬 버스의 다른 트리거링을 기다렸습니다. 그림 8에 결과 스크린샷이 표시되어 있습니다. 그림 8을 보면, CH1에서 캡처된 신호에 대한 로우에서 하이 전환이 MUX\_OUT 신호의 포지티브 글리치와 시간적으로 직접 관련되어 있음을 알 수 있습니다. 또한 하이에서 로우로의 전환은 MUX\_OUT 신호의 네거티브 글리치와 직접 관련됩니다.

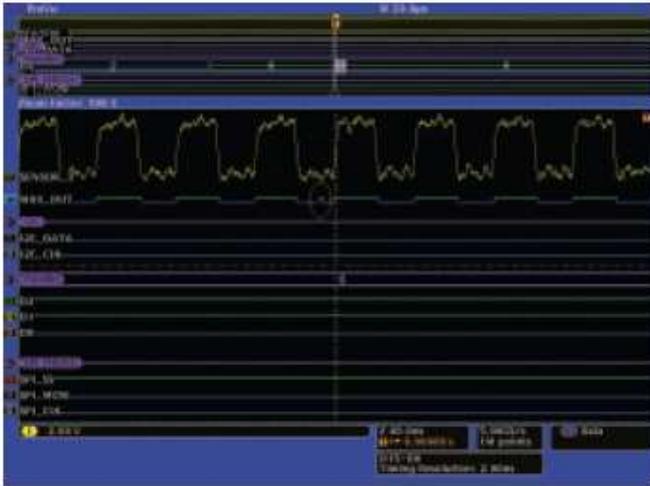
그림 6. MUX\_OUT 신호의 글리치를 보여 주는 Wave Inspector®

그림 6은 MSO 시리즈에서 아날로그 및 디지털 채널 간의 타이밍 상관 관계를 보여 줍니다.

MUX에 대한 입력은 CH1(SENSOR\_3)에 표시되고 MUX 출력은 디지털 채널 D14(MUX\_OUT)에서 관찰됩니다. 엔지니어는, MUX 출력에 글리치가 있지만 MUX에 대한 입력에는 글리치가 없는 것을 발견했습니다. 디지털 채널의 글리치를 식별한 후 엔지니어는 CH2를 MUX 출력에 연결하여 더 자세히 보기로 결정했습니다. 그림 7은 아직 병렬 버스 값 0x7에 트리거링되도록 구성된 MSO 시리즈를 사용한 결과 획득입니다.

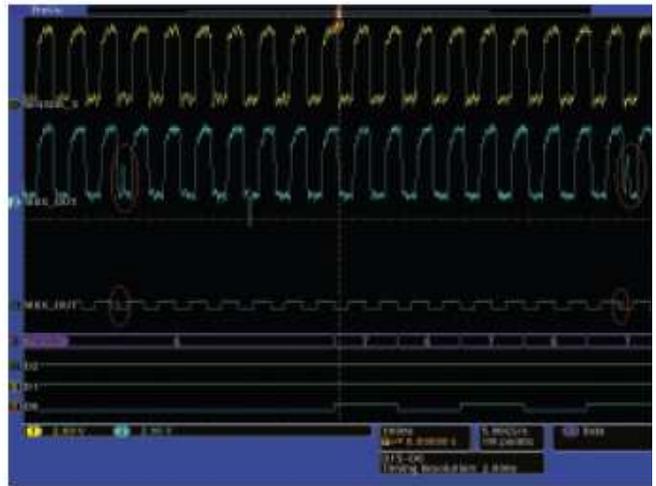
그림 7. MUX\_OUT에 대한 추가적인 세부 사항을 표시하는 CH2

그림 7에서는 관심의 대상이 되는 주요 신호에 집중하기 위해 SPI 및 I2C 버스의 파형을 껐습니다.

MUX 입력과 출력에 대한 아날로그 프로브를 사용하여 출력에 존재하는 글리치가 입력 신호에는 없다는 것을 알아냈습니다. FPGA가 오류 코드를 전송하기 전에 잠깐 동안 MUX\_OUT 신호에 글리치가 나타나는 것을 그림 7에서 볼 수 있습니다. 이 두 신호 사이의 타이밍 관계를 통해 앞서 관찰한 오류의 원인이 글리치라는 것을 알 수 있습니다. 엔지니어는 같은 구성으로 몇 번의 획득을 반복하였고 매번 그림 7과 비슷한 동작을 관찰했습니다.

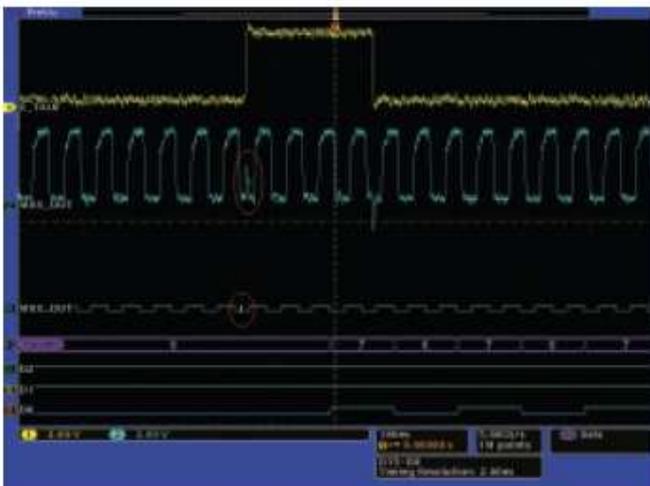
그림 8. MUX\_OUT 신호에 대한 크로스토크의 출처를 보여 주는 CH1

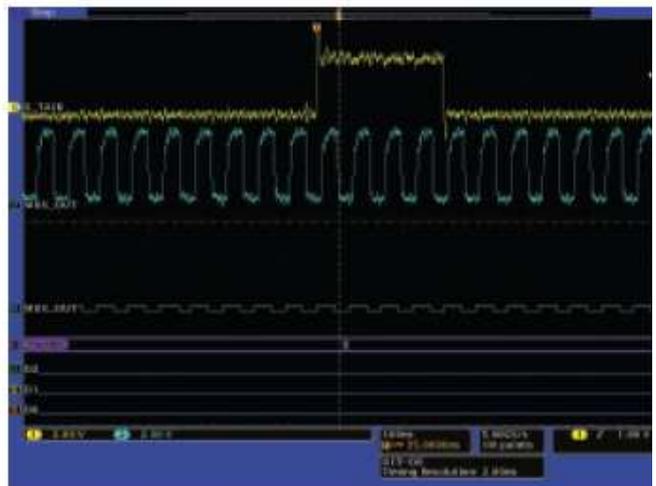
그림 9. PCB 수정을 통해 크로스토크 제거

엔지니어는 어느 정도의 시간 동안 회로 보드에서 위반 신호를 PCB 수정 후에 MSO 시리즈를 CH1에 트리거링되도록 구성했습니다. 그림 9에서는 CH1 전환에 트리거링되는 MSO 시리즈는 볼 수 있지만 MUX\_OUT 신호의 글리치는 볼 수 없습니다. MUX\_OUT 신호에 글리치가 없기 때문에 병렬 버스가 오류 조건을 생성하지 않았습니다. 회로 보드 수정을 통해 크로스토크가 제거되었고 임베디드 설계 엔지니어는 시스템 평가를 완료할 수 있었습니다.
